ESTADO SITUACIONAL DE LAS VIAS

MUNICIPALIDAD DISTRITAL DE
CERRO COLORADO

PROYECTO DE INVERSIÓN “MEJORAMIENTO DEL SERVICIO DE MOVILIDAD EN LAS VÍAS
LOCALES DE LA URBANIZACIÓN VILLA EL SOL, DISTRITO DE CERRO COLORADO DE LA
PROVINCIA DE AREQUIPA DEL DEPARTAMENTO DE AREQUIPA”

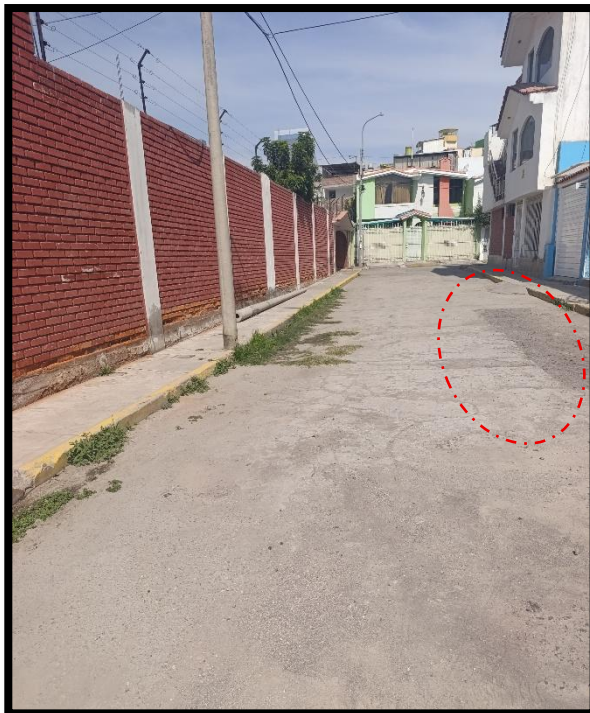
Como se aprecia en el pasaje 2 el deterioro de la vía por el uso y el deterioro de la estructura del pavimento.

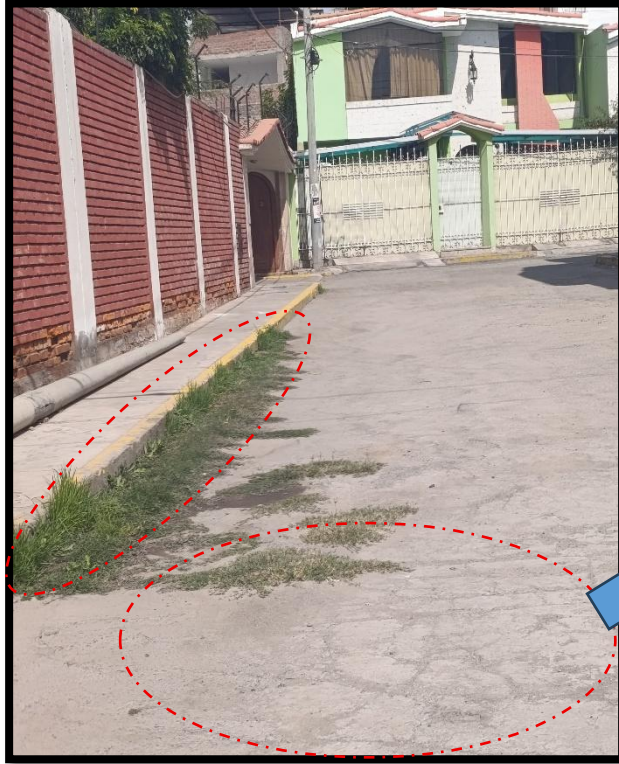
Como se aprecia en el pasaje 2 el deterioro de la vía por el uso y el deterioro de la estructura del pavimento, así como el crecimiento de pasto en el borde del pavimento el cual causa un deterioro de la estructura ya existente.

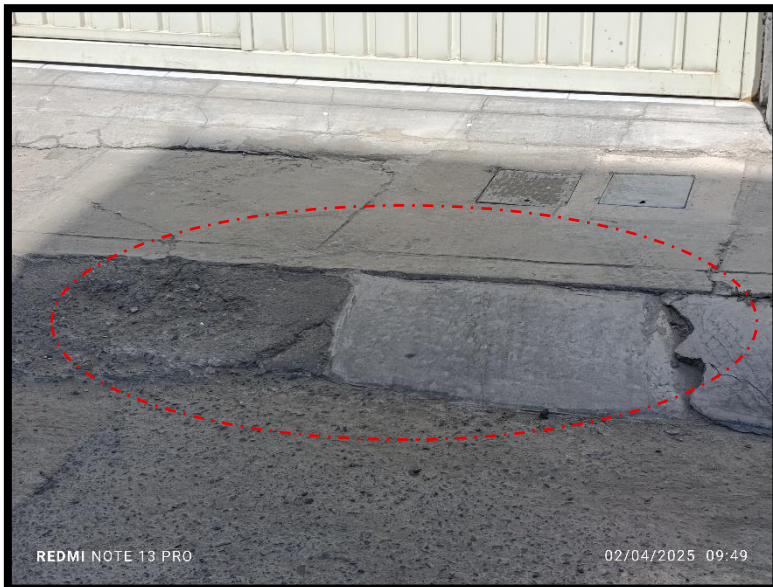
Como se aprecia en el pasaje 2 el deterioro de la vía por el uso y el deterioro de las veredas, así como las rampas de acceso vehicular.

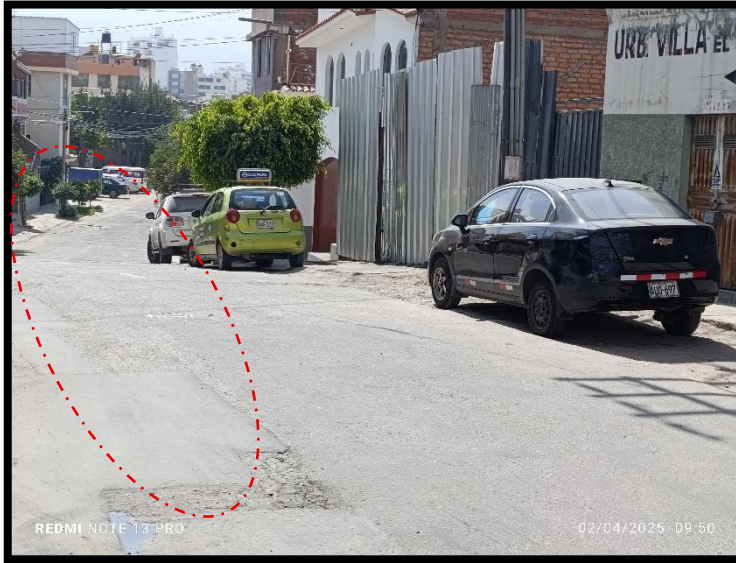
Como se aprecia en la calle 2 el
parchado de la vía por toda la zona
donde se ha dañado la estructura
existente y el mal parchado produce
que en tiempos de lluvias se filtre
agua por las juntas frías y dañen la
estructura produciendo asentamientos
por el peso de los vehículos.

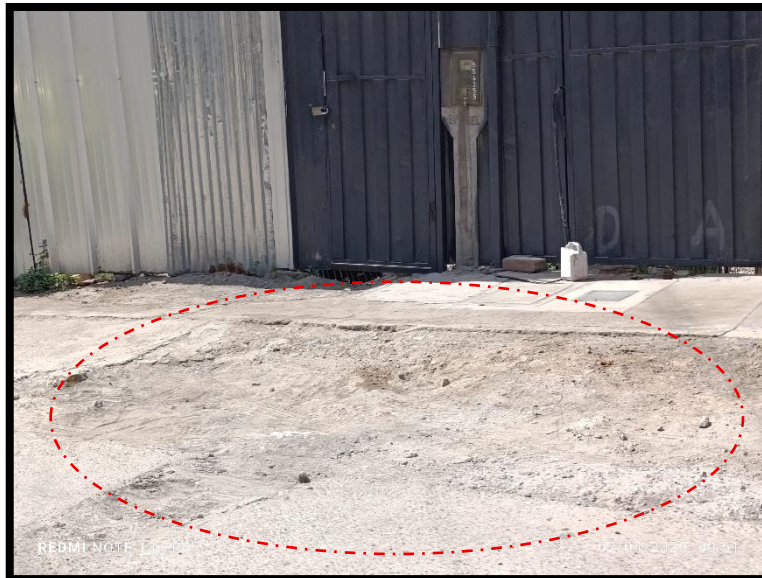
Como se aprecia en la calle 2 la
construcción de los previos ha dejado
descubierto la berma de concreto
donde en tiempos de avenida filtran a
la estructura del pavimento causando
así asentamientos por lo que requiere
se haga una nueva estructura

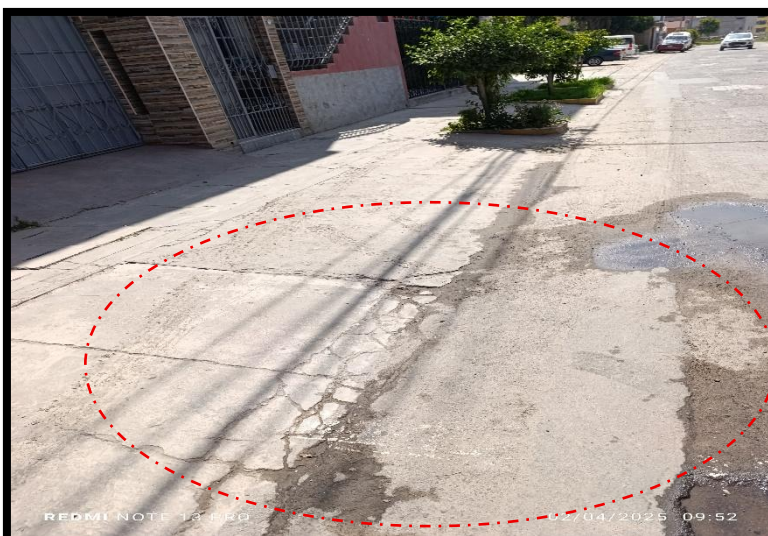
Como se aprecia en la calle 2 el
deterioro de las bermas de concreto
por el transcurso del tiempo donde se
aprecia el acumulamiento de agua en
el pavimento flexible causando así el
deterioro del mismo

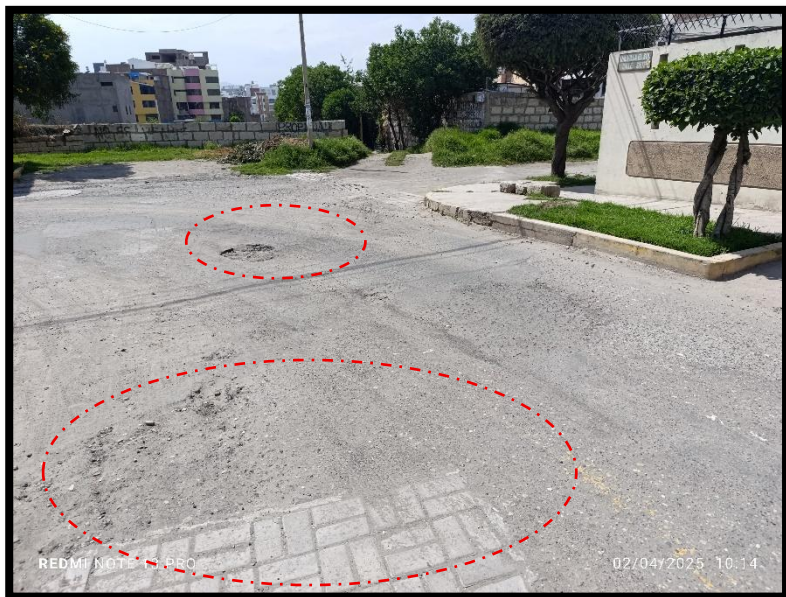
Como se aprecia en la calle 2 el deterioro de la vía y el parchado con adoquines de concreto y el mismo desgaste de la carpeta asfáltica, por lo que se requiere un cambio con un pavimento articulado para un mejor comportamiento.

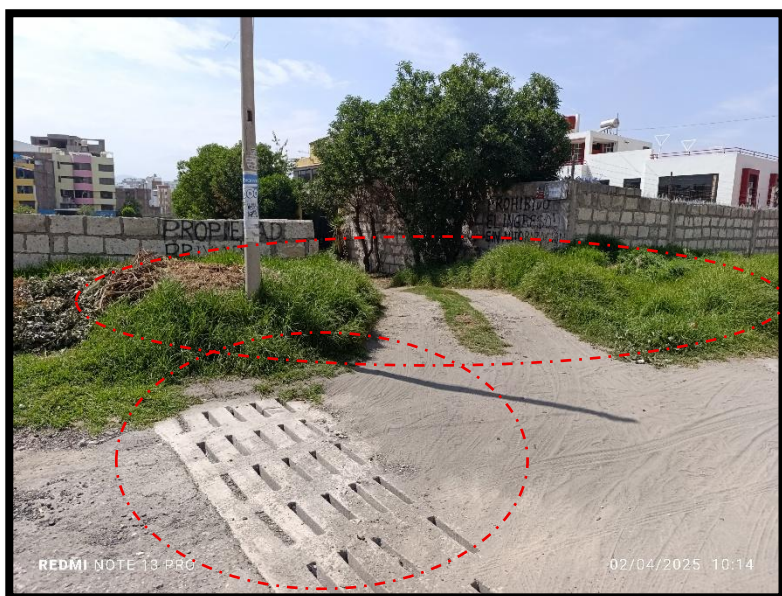
Como se aprecia entre la calle 3 y calle 1 una boca tormenta que no tiene un punto de desfogue, de las aguas pluviales estando inoperativas, asu vez se aprecia un área verde y un canal natural el cual deberá construirse de concreto y techado para el buen funcionamiento del mismo.

- ❖ Se concluye que las vías de la urbanización villa el sol, tienen deficiencias en distintas zonas, así como en sus veredas, y bermas existentes.
- ❖ Se concluye que existen una boca tormenta construida pero no tiene un punto de desfogue, en vista que en la zona llueve bastante donde el empozamiento de las aguas pluviales causa el deterioró en la estructura de pavimento.
- ❖ Se concluye que existe un canal natural y vegetación, donde se deberá encausar el canal y ser construido de concreto y techado para un mejor funcionamiento y no se pierda agua por infiltración en el terreno.

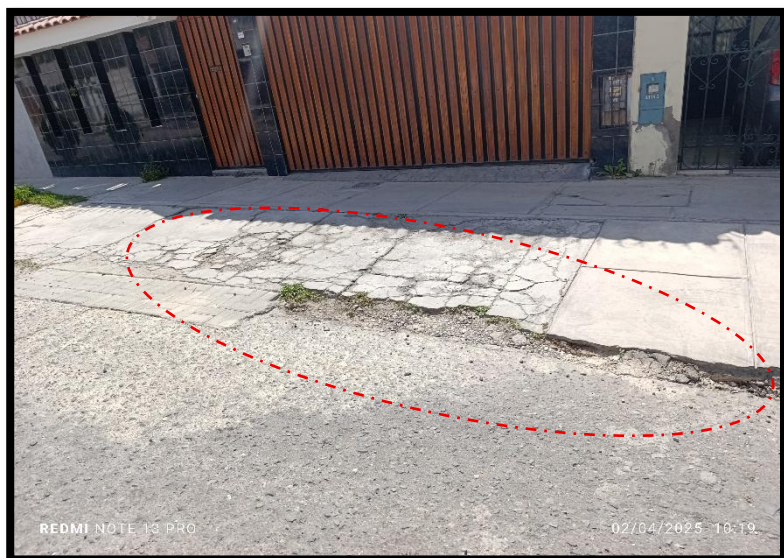
Como se aprecia en la calle 3 el deterioro de la via así como de las bermas de concreto producto de peso de los vehículos y de la infiltración de agua por las precipitaciones pluviales de la zona.
