1. RESUMEN EJECUTIVO

De acuerdo, a la tabla anterior el proyecto se denomina: “Mejoramiento del servicio de movilidad urbana en las vías locales de la Urbanización Villa el Sol, Distrito de Cerro Colorado de la Provincia de Arequipa del Departamento de Arequipa”.

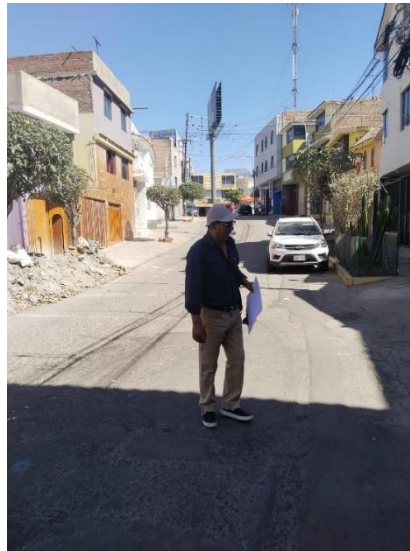
Imagen Calle N 2

VISTA DE LA CALLE N° 2, desde la progresiva 0+060 km. Hacia el oeste (av. Ejército). Se observa la vía asfaltada en mal estado de conservación, veredas de concreto a ambos lados con jardineras. bermas de concreto también en mal estado de conservación y también constan los servicios básicos. La zona está consolidada.

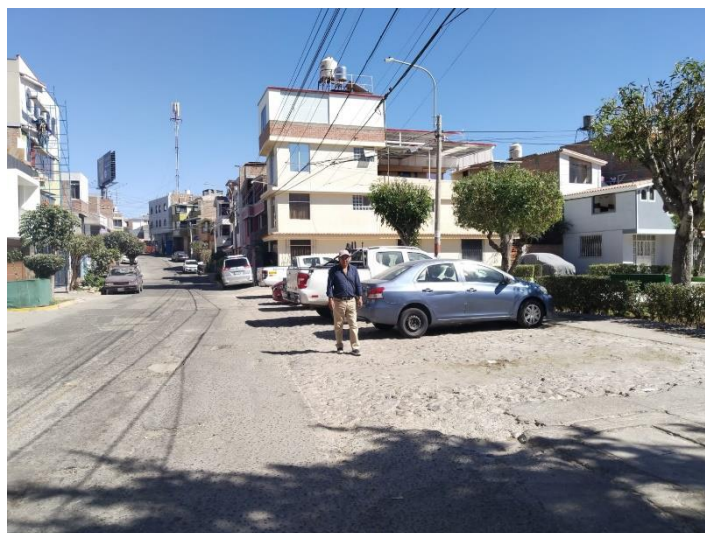
VISTA DE LA CALLE N° 2, desde la progresiva 0+120 km. Hacia el oeste (av. Ejército) frente al parque de Villa sol. Se observa la vía asfaltada en mal estado de conservación, berma lateral de concreto y canto rodado también en mal estado de conservación. Se observa la presencia de vegetación mayor presente en el parque. también se consta los servicios básicos. La zona está consolidada.

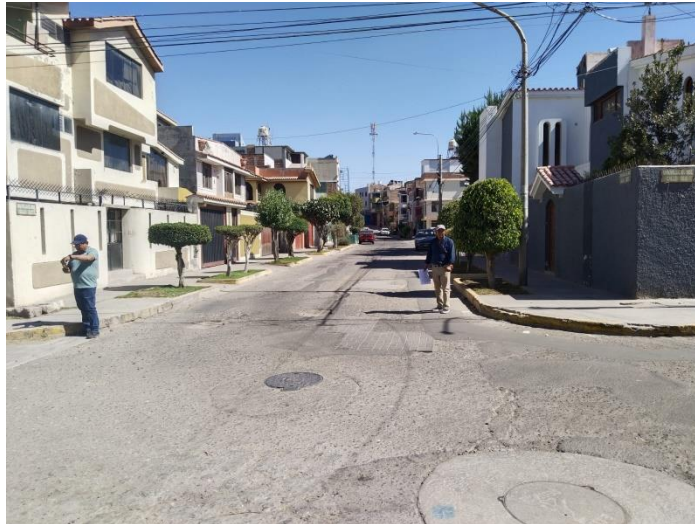
VISTA DE LA CALLE N° 2, desde la progresiva 0+156 km. Hacia el oeste. Se observa la vía asfaltada en mal estado de conservación, veredas de concreto a ambos lados con jardineras. bermas de concreto también en mal estado de conservación

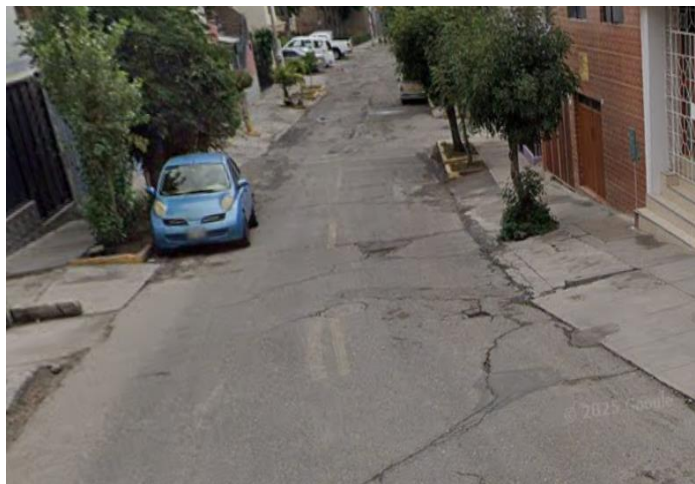
VISTA DE LA CALLE N° 2, progresiva N° 0+020 km. se observa el estado actual de la calzada asfaltada en proceso de deterioro, presenta fisuras en su plataforma de rodadura.

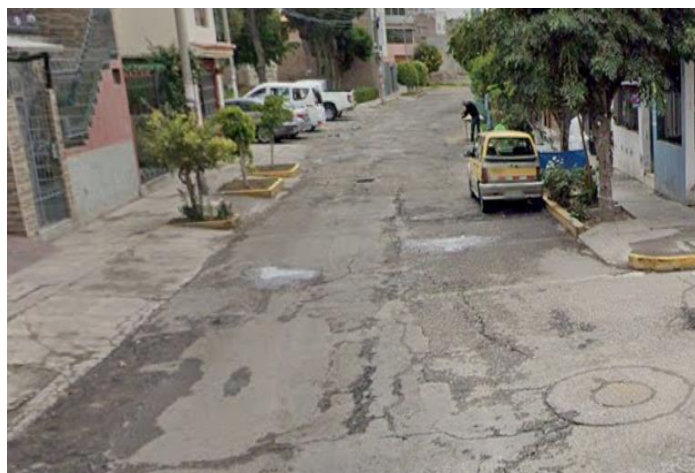
VISTA DE LA CALLE N° 2, progresiva N° 0+060 km. se observa el estado actual de la calzada asfaltada en proceso de deterioro, presenta fisuras en su plataforma de rodadura y con bermas de concreto fisuradas.

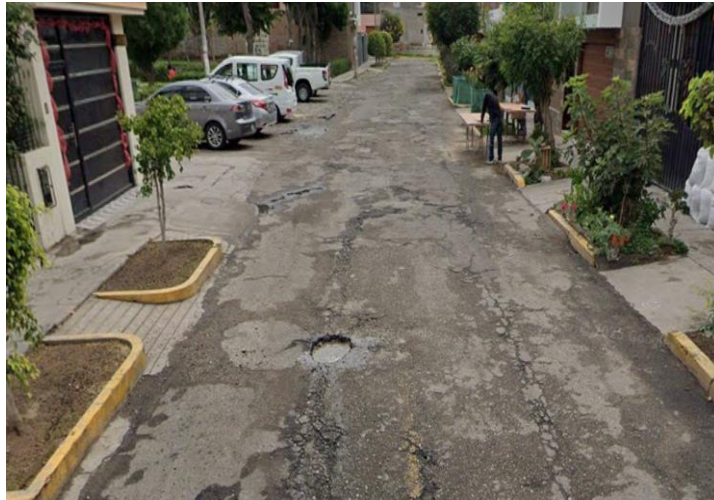
VISTA DE LA CALLE N° 2, progresiva N° 0+080 km. se observa el estado actual de la calzada asfaltada en proceso de deterioro, presenta fisuras y baches en su plataforma de rodadura.

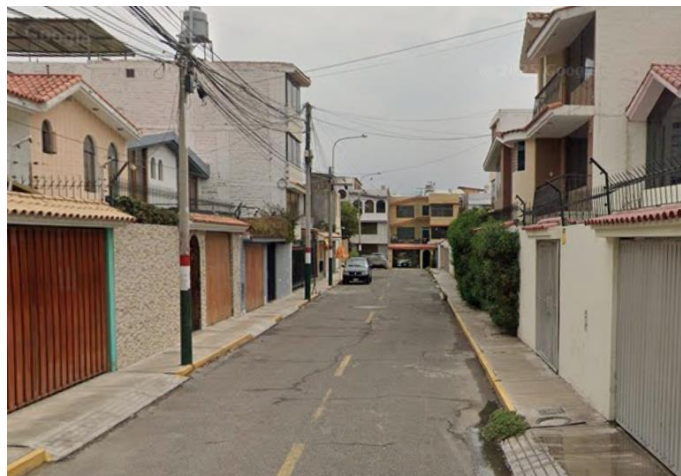
Imagen Pasaje sin nombre N.º 02

VISTA DEL PASAJE N° 2, progresiva 0+040 km. Hacia el norte. Se observa la vía asfaltada en estado regular de conservación, veredas de concreto a ambos lados, no presenta jardineras ni bermas por el ancho insuficiente de la vía.

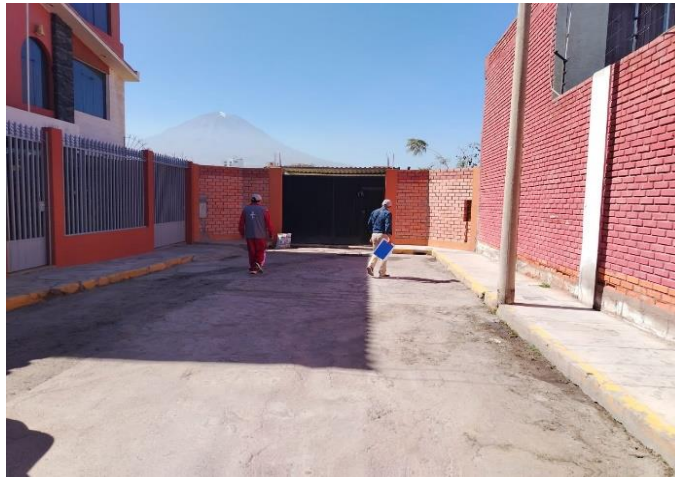
VISTA DEL PASAJE N° 2, progresiva 0+070 km. Hacia el este. Se observa la vía asfaltada en estado regular de conservación, veredas de concreto a ambos lados, no presenta jardineras ni bermas por el ancho insuficiente de la vía. También consta los servicios básicos.

El pasaje presenta edificaciones modernas de 02 niveles; está consolidada

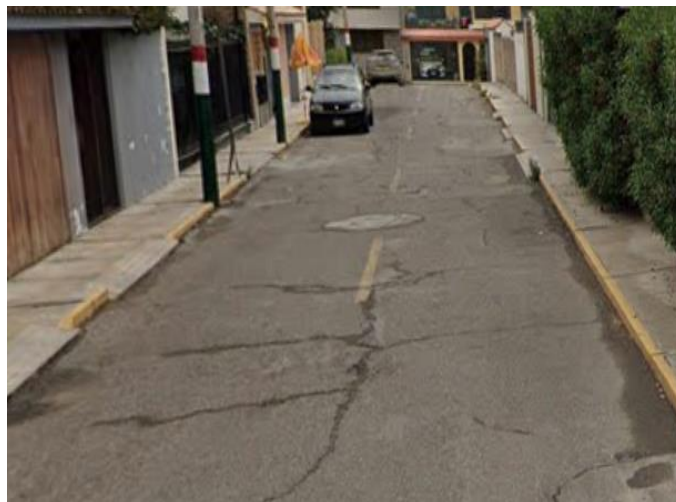
VISTA DEL PASAJE N° 2, se observa el estado actual de la calzada asfaltada en proceso de deterioro, presenta fisuras en su plataforma de rodadura.

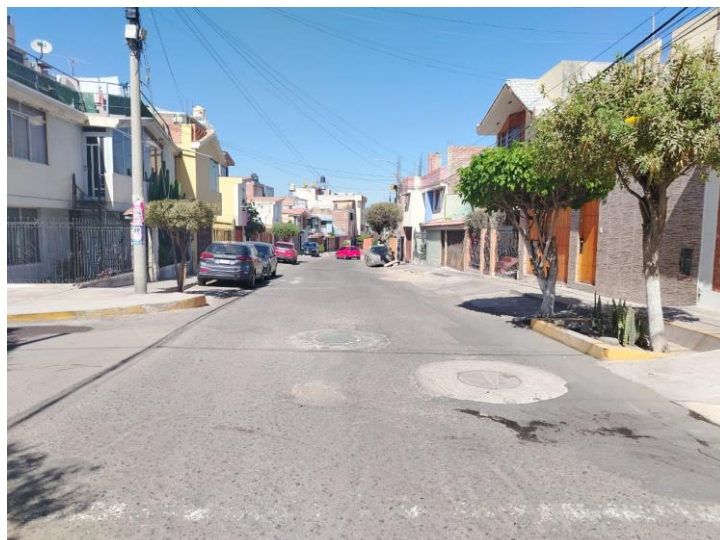
Imagen Calle sin nombre 3

VISTA DE LA CALLE N.º 3, desde la progresiva 0+010 km. Hacia el Sur. Se observa la vía asfaltada en estado regular de conservación, veredas de concreto, con jardineras. bermas de concreto y también constan los servicios básicos. La zona está consolidada.

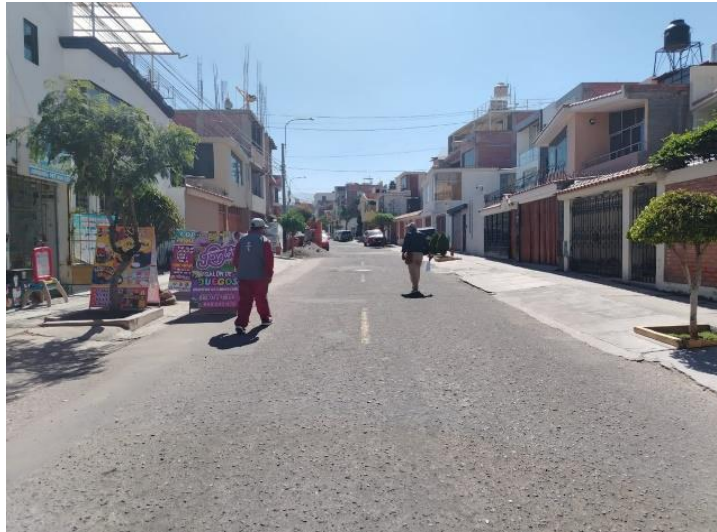
VISTA DE LA CALLE N.º 3, desde la progresiva 0+070 km. Hacia el Norte. Se observa la vía asfaltada veredas de concreto, con jardineras. bermas de concreto en estado regular de conservación. Presenta edificaciones de 02 niveles.

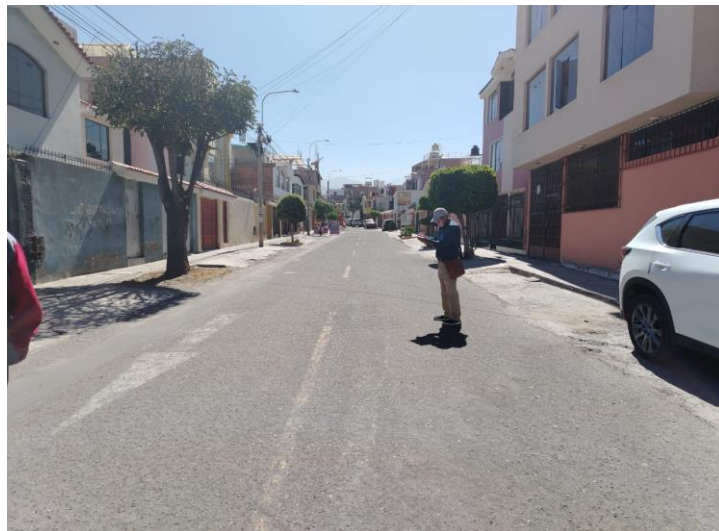
VISTA DE LA CALLE N.º 3, desde la progresiva 0+120 km. Hacia el Norte. Se observa la vía asfaltada veredas de concreto, con jardineras. bermas de concreto en estado regular de conservación. Presenta edificaciones de 02 niveles.

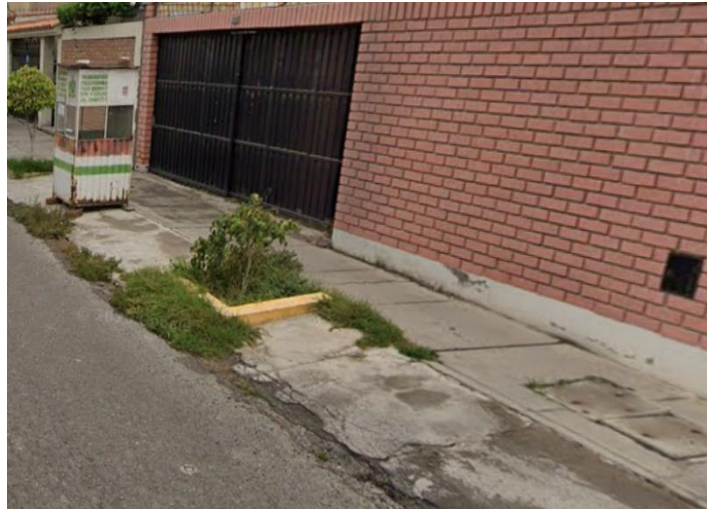
Imagen Calle N 3

VISTA DE LA CALLE N° 3: Vista del estado actual de las bermas de concreto en proceso de deterioro

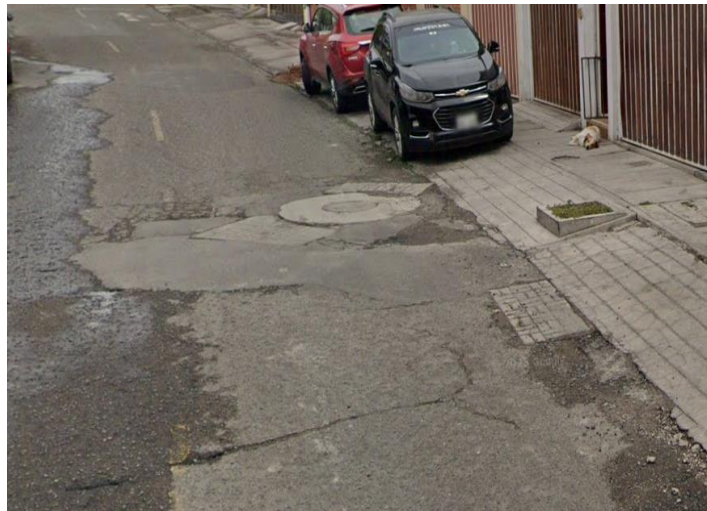
VISTA DE LA CALLE N° 3: Vista del estado actual de la calzada asfaltada en proceso de deterioro, presenta fisuras y parchado en su plataforma de rodadura.

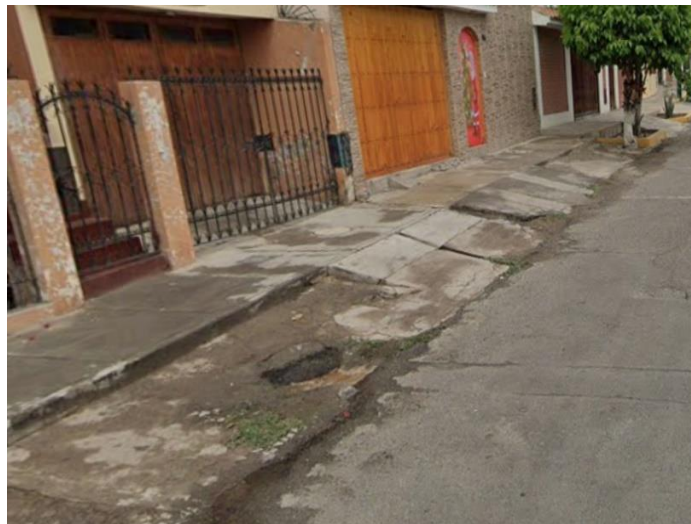
VISTA DE LA CALLE N° 3: Vista del estado actual de las bermas y las veredas de concreto en proceso de deterioro por falta de mantenimiento y deficiente proceso constructivo.

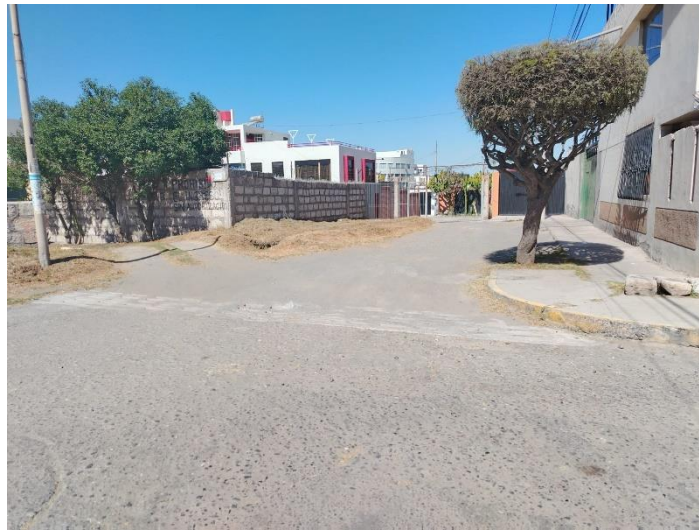
Imagen Calle 1

VISTA DE LA CALLE N° 1, continuación de la calle N° 3 que colinda con la Asoc. Vivienda Las Caléndulas hacia el Sur. Presenta solo una longitud de 28 m.

Se observa la vía sin intervención con vereda de concreto, presencia de vegetación, canal de regadío y sumidero de concreto. A la calle le hace falta intervención.

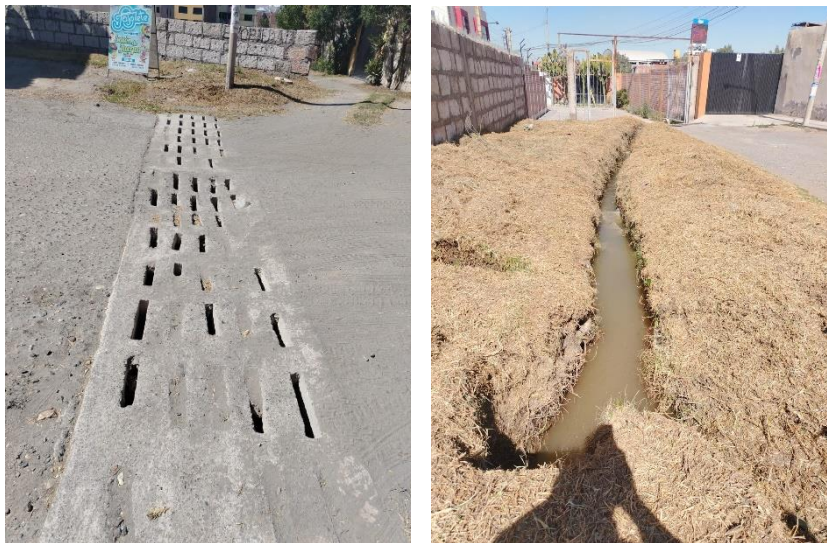
Se tiene la presencia de 01 sumidero de concreto que colecta las aguas pluviales de las calles N° 3 y N° 2, y que descarga en el canal de regadío aledaño; el cual es insuficiente para la cantidad de agua recolectada en épocas de lluvia (diciembre-marzo) y que además rebosa el canal existente.
